Forschungsprojekt des DSM liefert Vorlage für Bootsnachbau

Die wissenschaftliche Dokumentation der Bremer Hansekogge von 1380 im Deutschen Schiffahrtsmuseum hat die Grundlage dafür geliefert, dass inzwischen wieder drei Repliken des Originals auf dem Wasser segeln. Aber auch das Forschungsprojekt „Vorindustrielle Wasserfahrzeuge im Flussgebiet des Rheins“ – bei dem es um die Vermessung und Dokumentation holzgebauter Boote an Rhein, Main, Mosel und Neckar sowie deren Nebenflüssen ging – hat nun Vorlagen für zwei Nachbauten historischer Bootstypen bereitgestellt.

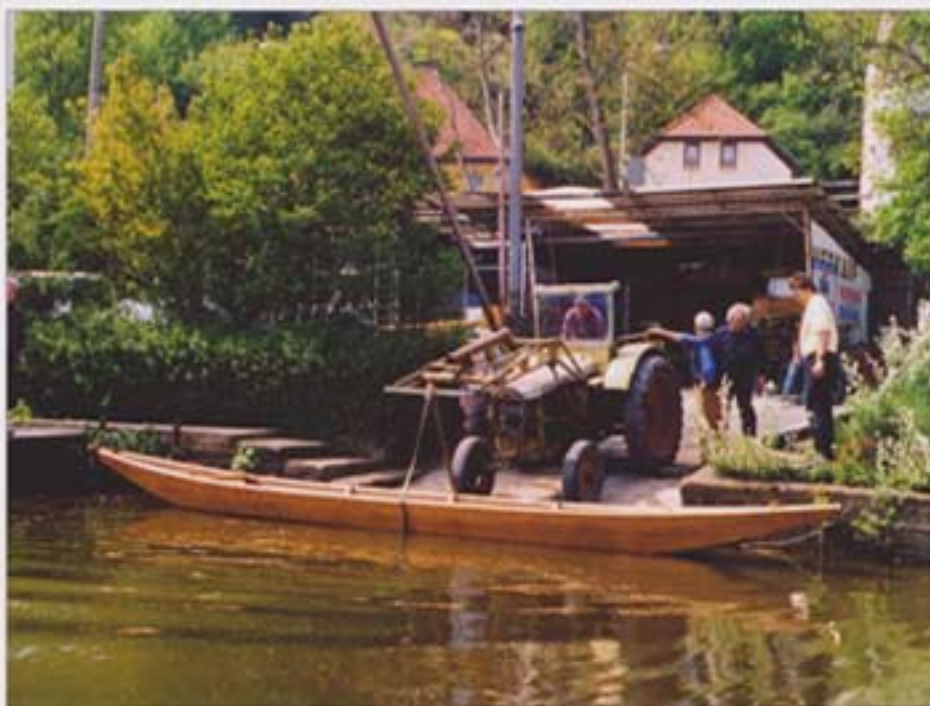
Der Schelch-Nachbau wird in Würzburg zu Wasser gelassen.
